Informe de Gestión 2022

Programa de Recuperación y Conservación del Patrimonio Cultural

Restauración y puesta en valor del mural

“MARÍA AUXILIADORA PATRONA DEL AGRO ARGENTINO”

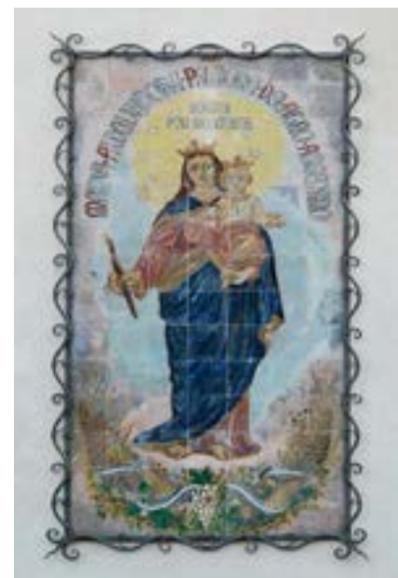
La principal problemática del mural era la alteración cromática debido a la suciedad y a la decoloración producida por los rayos del sol, además de la oxidación de sus dorados.

Toma de imagen antes de realizar la restauración de la Virgen

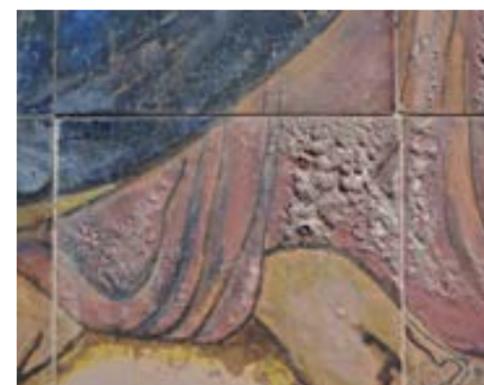
Toma fotográfica de sectores del mural antes de realizar la restauración de la Virgen

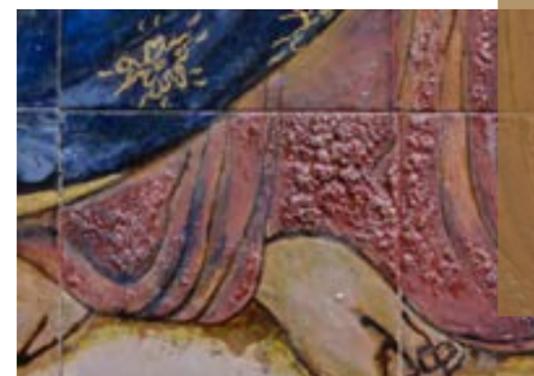
Un mismo sector del mural restaurado

La ejecución de la intervención integral llevada a cabo entre Febrero y Marzo del 2022 por parte del Programa de Recuperación y Conservación del Patrimonio Cultural, incursionó en un abordaje técnico multidisciplinario que ha ejercido la crítica para recuperar la unidad potencial de la obra de arte sin producir un falso histórico, recuperando así la lectura de la misma gracias a los trabajos de limpieza, estabilización y reintegración cromática, conservando marcas del tiempo y con un respeto absoluto por sus texturas visuales y acabados de la época.

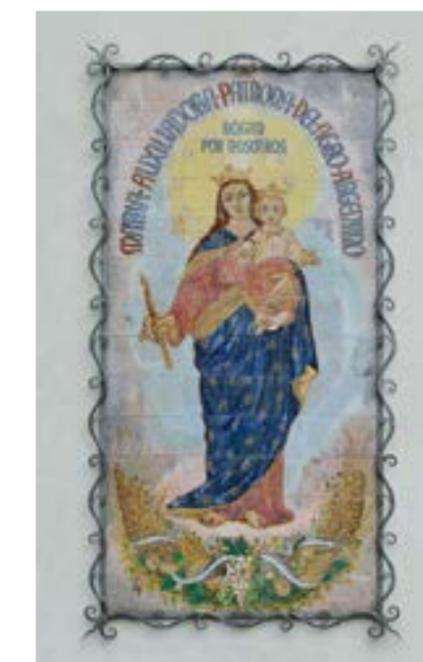
Fotografía de la Virgen tomada después de realizada la restauración

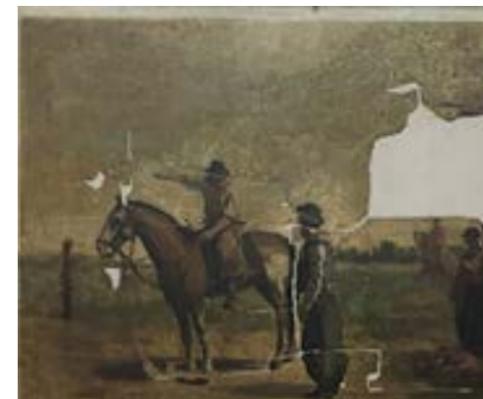
La primera etapa en la restauración de este óleo sobre tela comenzó en el 2017 consistió en la compleja tarea de estabilizar el soporte de la obra. La tela se encontraba muy deteriorada por el paso del tiempo, con considerables pérdidas de tejido y capa pictórica. Esta estabilización del soporte consiste en realizar trabajos en la estructura de la tela original: limpiezas técnicas en el reverso, realización de injertos en las zonas con pérdida de tela y la adhesión de una tela secundaria que aporta mayor estructura al conjunta de la obra. Finalizado este procedimiento se montó a un nuevo bastidor.

En las siguientes etapas, quedará por intervenir el marco original de la obra, consolidar capa pictórica, la limpieza de la superficie, la reintegración e integración de capa pictórica.
