**RESTAURACIÓN Y PUESTA EN VALOR DEL MURAL
"MARÍA AUXILIADORA, PATRONA DEL AGRO ARGENTINO"**

INTRODUCCIÓN

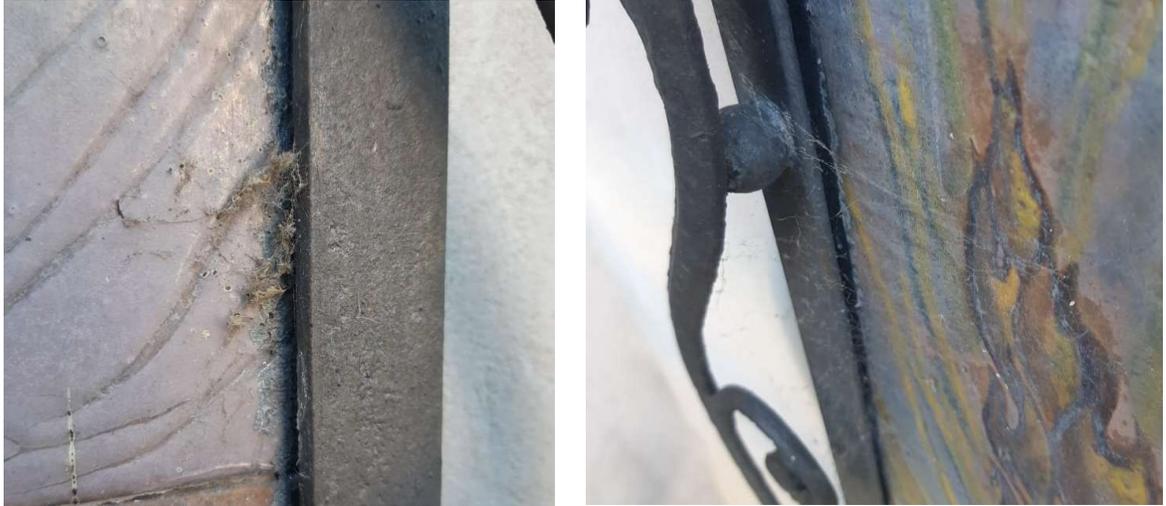
La obra está compuesta por noventa y ocho azulejos que conforman la imagen de la virgen María Auxiliadora. Posee un marco ornamental de hierro, con un acabado plateado anticorrosivo, que presentaba suciedad superficial y escasos depósitos de carbonato de calcio (CaCO_3), producto del salpicado durante una intervención realizada en 2011, previa a la creación de nuestro Programa. Además, se detectó la presencia de arácnidos y telarañas.

Presencia de telarañas

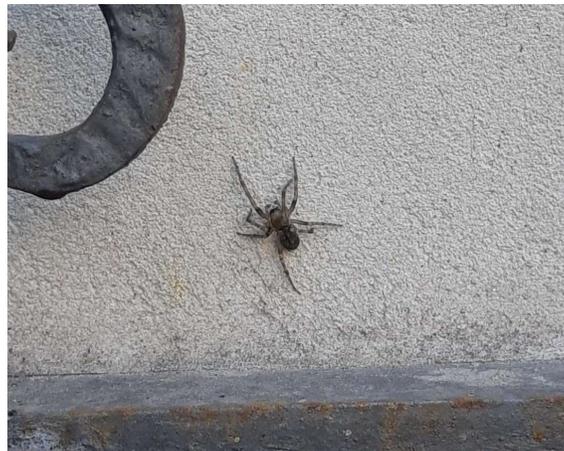
Presencia de arácnido

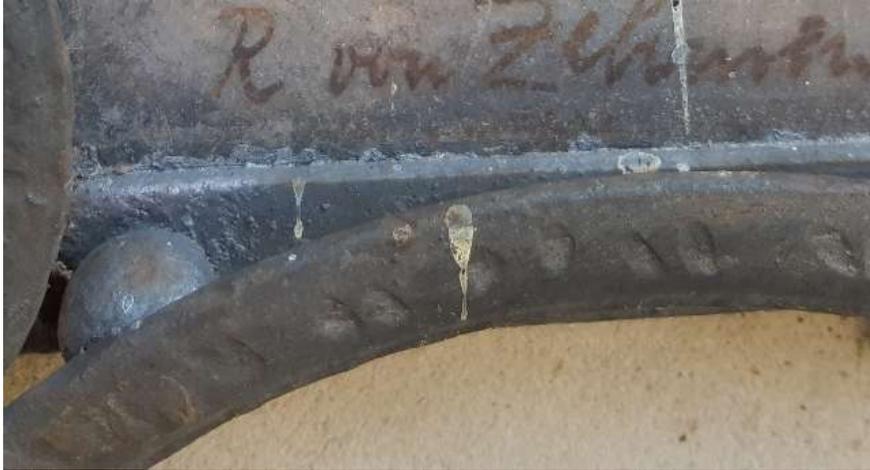
Depósitos de CaCO_3

Se removieron, a través de una limpieza mecánica en seco con bisturí, los depósitos de Carbonato de calcio (CaCO_3) provenientes de la intervención anterior.

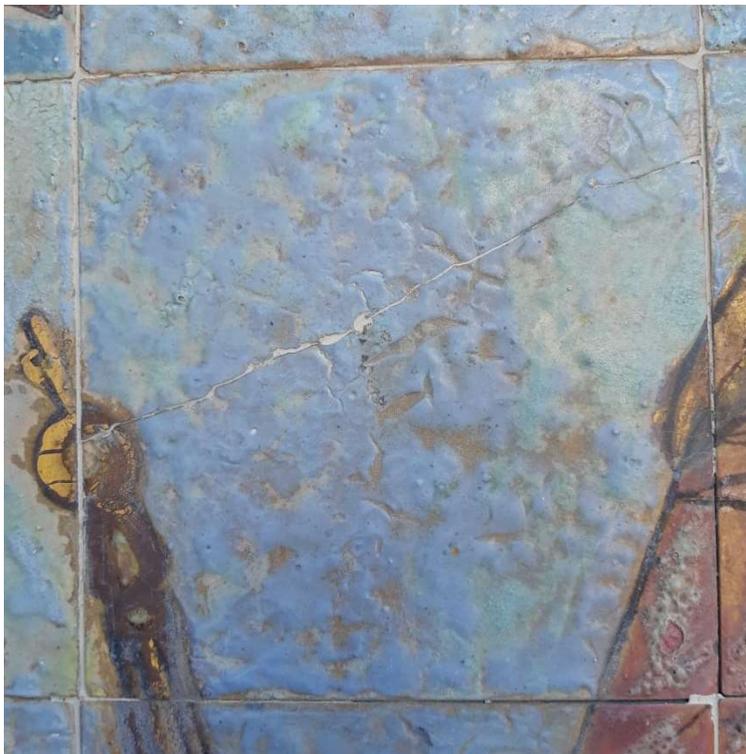
El soporte presentaba integraciones de material realizadas con CaCO_3 en algunas juntas y esquinas donde hay pequeñas pérdidas de material original. La pieza **B6** se encuentra partida.

Fractura de pieza y reintegración de material

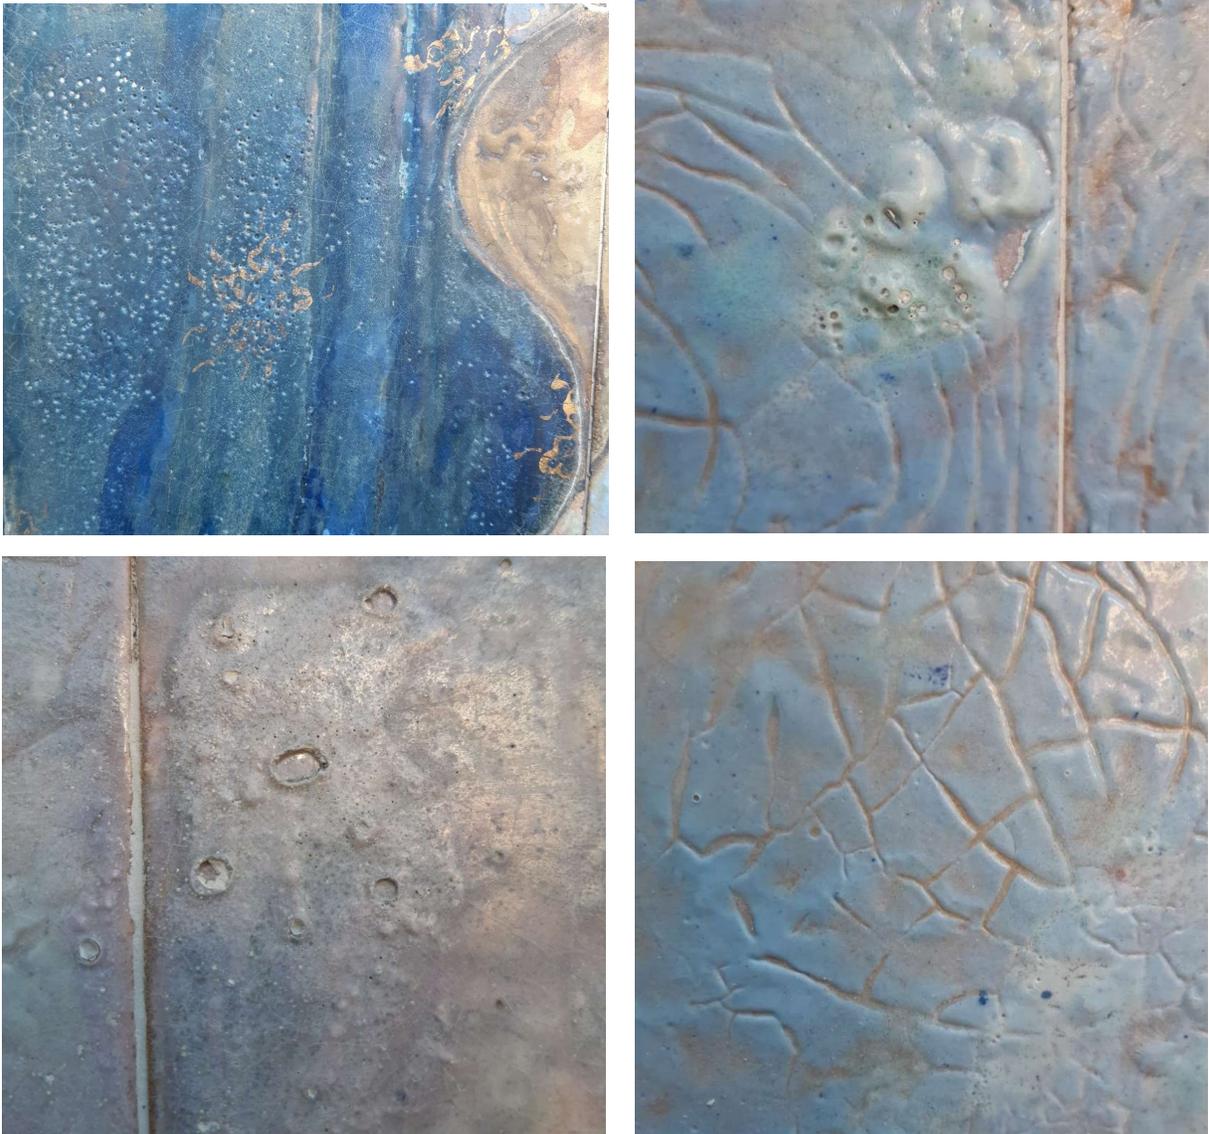
La capa pictórica y el vidriado presentan problemáticas intrínsecas de su manufactura debido a que el horno no alcanzó la temperatura suficiente para lograr el acabado típico que se aprecia en las piezas de cerámica. Por el contrario, alcanzó una temperatura máxima tal, que provocó un estado de ebullición y no llegó a los grados centígrados que logran el “planchado” homogéneo. Es por esta razón que se observa una irregular distribución de la capa pictórica y vítrea, las cuales presentan ampollas y oquedades, además de lagunas.

Defectos de manufactura

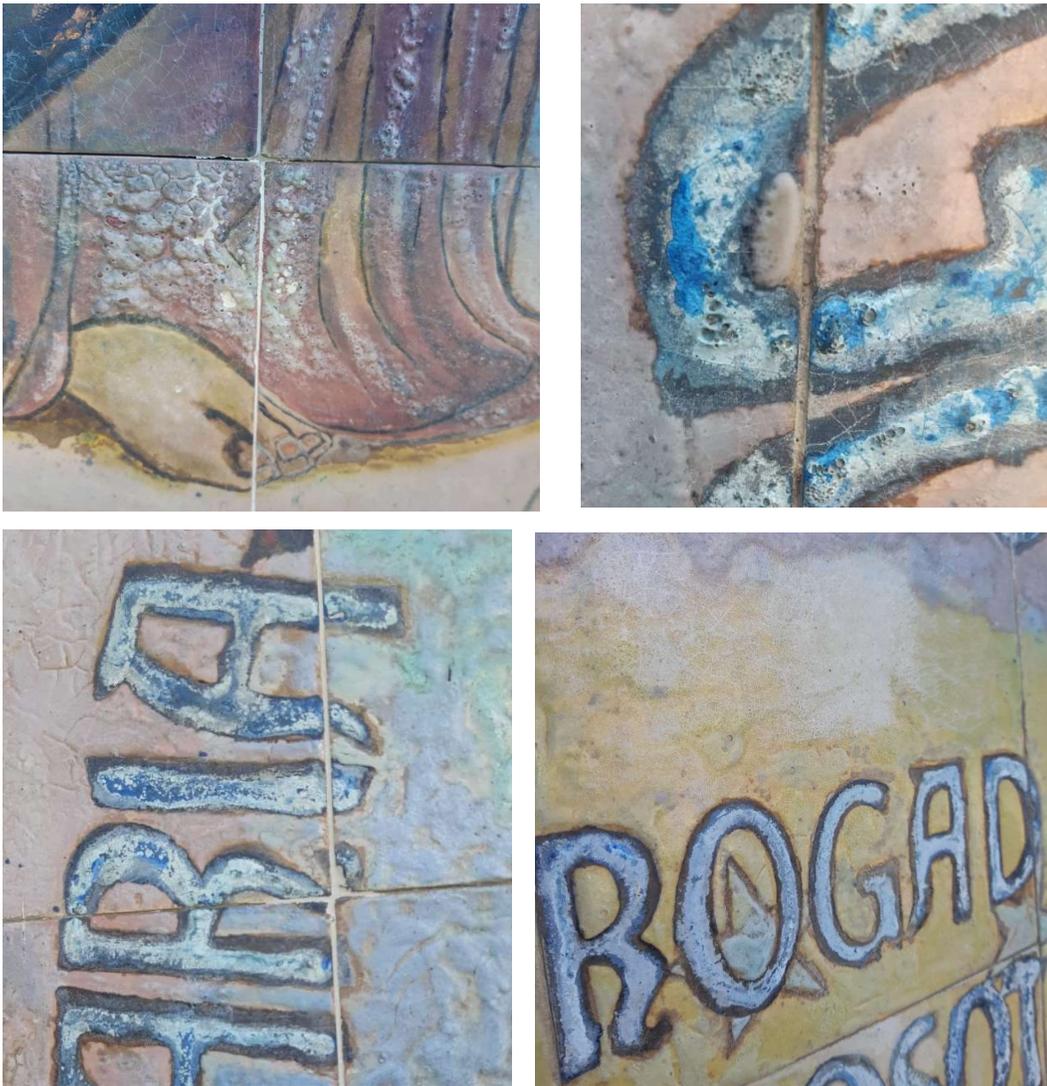
La principal problemática de este bien cultural es la alteración cromática que sufrió gracias a la exposición constante a lluvias, smog y a las radiaciones solares directas desde que amanece hasta las 14hs.; agentes medioambientales que provocan deterioros físico-químicos de acumulación paulatina. A esto se le suma la problemática intrínseca (de manufacturación) que presenta, cuyas zonas donde se perciben mayores deformaciones no llegaron a poseer vidriado, quedando más expuestas a estos agentes. Esto provocó la pérdida y decoloración de algunos pigmentos.

Detalles de alteraciones cromáticas

El siguiente paso fue la reintegración cromática a través de la técnica *rigatino* en algunas zonas, y de puntillismo en otras, utilizando pigmentos, carbonato de calcio (CaCO_3) y Primal al 50% v/v en agua destilada. Cabe destacar que la reintegración cromática se llevó a cabo en las zonas donde la pieza sufrió decoloración.

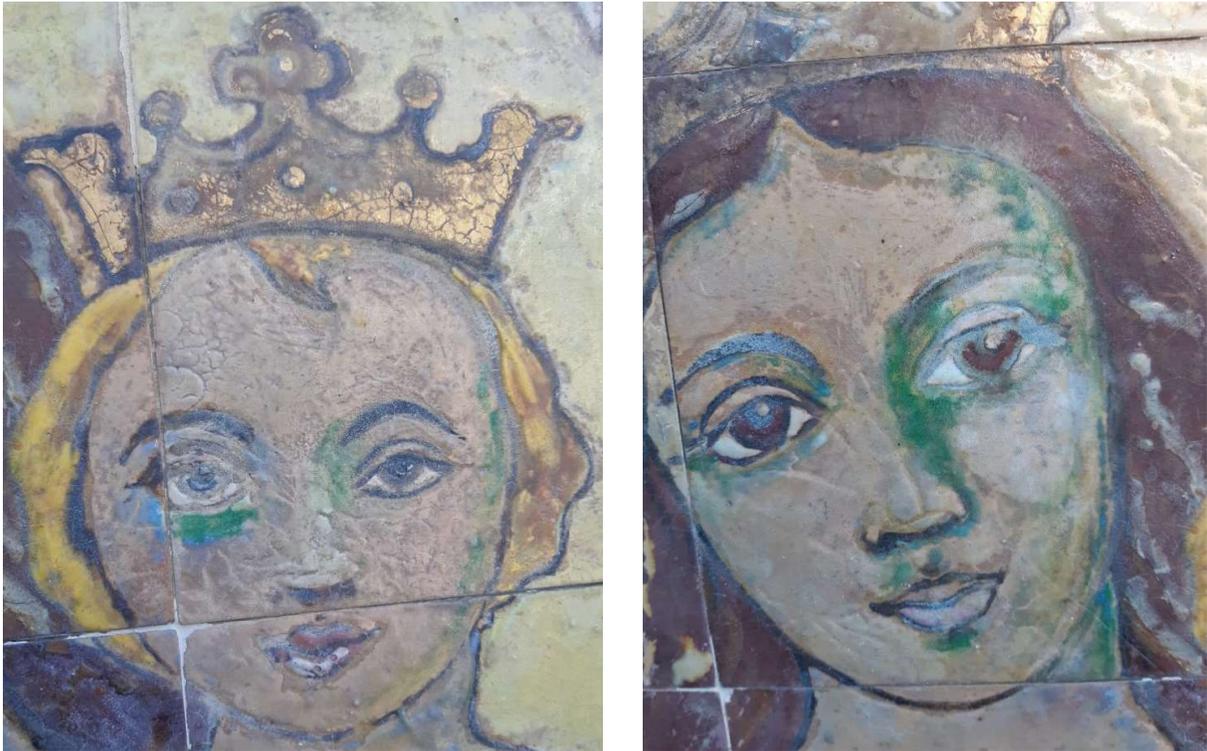
Otra razón por la que presenta alteración cromática es la suciedad superficial que presenta. Durante la intervención anterior, el equipo a cargo optó por colocar cera microcristalina con biocida como capa de protección del bien, lo cual resulta inadecuado para este tipo de superficies expuestas a las radiaciones solares y al smog de manera permanente. Esto provocó depósitos de suciedad y la opacidad de las piezas cerámicas.

Además, debido a que se percibe un efecto tornasolado en algunos sectores del fondo y del manto, presuponemos que algunos de los pigmentos utilizados por los artistas son metálicos. Esto explicaría la coloración verdosa de las sombras de los rostros de la virgen y el niño Jesús. Se sospecha que se han utilizado unos pigmentos tierra conformados por cobre cuya oxidación

El dorado presente en algunos azulejos de encuentra en estado de oxidación.

Depósitos de suciedad y oxidación de algunos pigmentos metálicos

En cuanto a las zonas donde los pigmentos oxidaron (se observan las coloraciones verdosas y los dorados ennegrecidos), solo se retocaron los dorados. Esta decisión se basó en la importancia de que se note la decisión de los artistas en utilizar detalles en dorado para representar esta imagen y al tener en cuenta de que se trata de una imagen de culto. Por otro lado, la oxidación de los pigmentos del rostro se conservó, ya que forma parte de la historicidad de la obra, no se encontraron fotografías del estado original de la pieza, y aporta la data de facturación por parte de los artistas y las materialidades que trabajaron en aquel entonces.

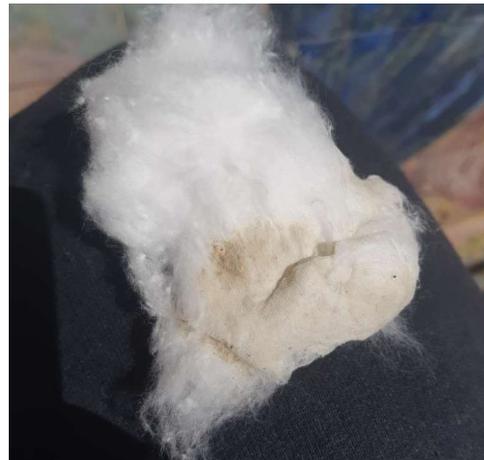
Algodón con restos de cera y depósitos de suciedad

El siguiente paso fue retirar la capa de cera colocada durante la intervención del 2011, previa a la creación de nuestro programa, ya que, como fue mencionado anteriormente, no es un tratamiento adecuado para un bien que se encuentra en la intemperie. Esta tarea se llevó a cabo con una solución de Tritón x-100 preparada al 10% v/v con ayuda de cepillos de cerda suave, seguido del enjuagado de la misma con algodón y agua destilada, ya que de usar una esponja sintética se corría el riesgo de depositar partículas de la misma en la superficie irregular de la obra.

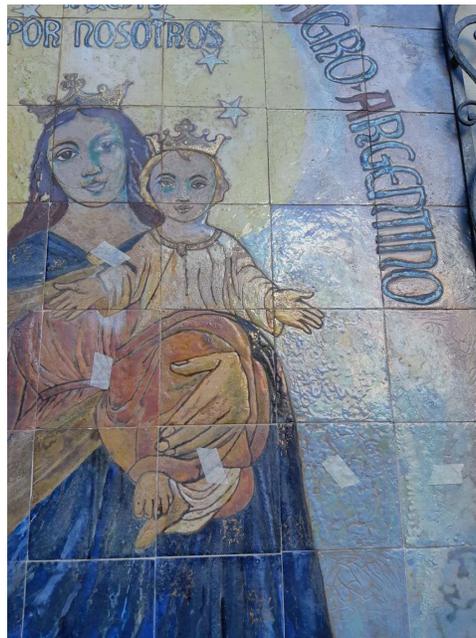
Recuperación del brillo natural. Con cinta de papel, delimitada la zona sin tratar

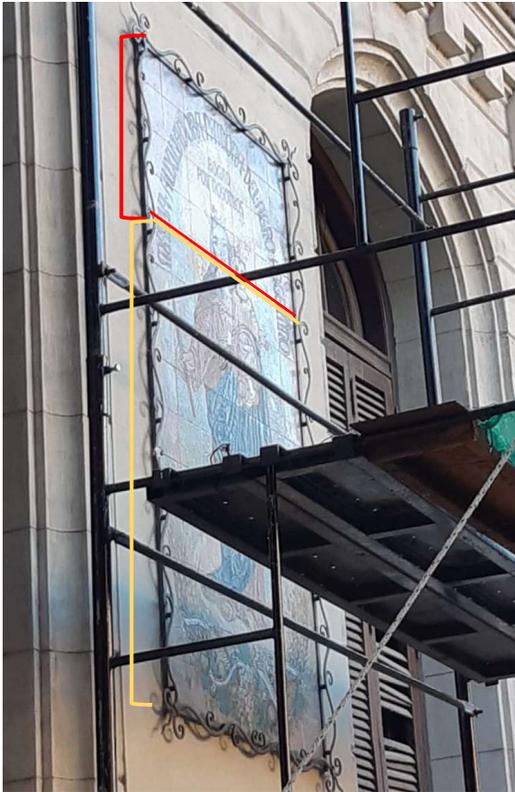
En corchete rojo la altura hasta donde se limpió, en corchete amarillo la zona sin intervención.

A continuación, podemos observar la recuperación del brillo natural de las mayólicas a medida que avanzó la limpieza de la superficie.

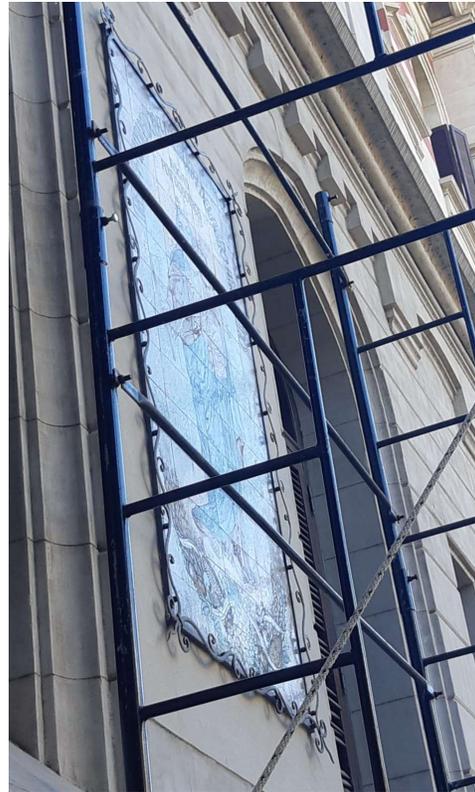
Limpieza completa.

En la segunda imagen, las opacidades son originales, propias de la manufactura del bien cultural.

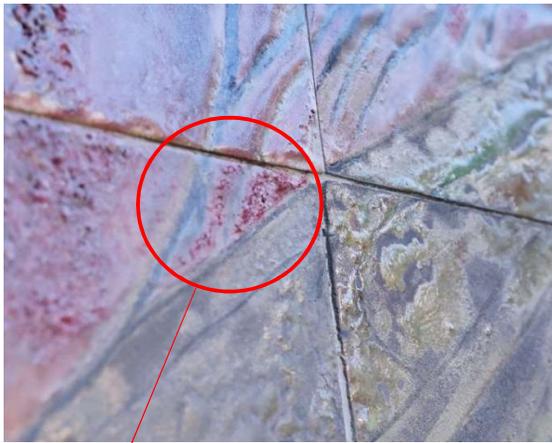
Antes de bruñir (opaco, notorio)

A la postre, se llevó a cabo el bruñido de las superficies reintegradas cromáticamente con el fin de darles un brillo similar al de la superficie.

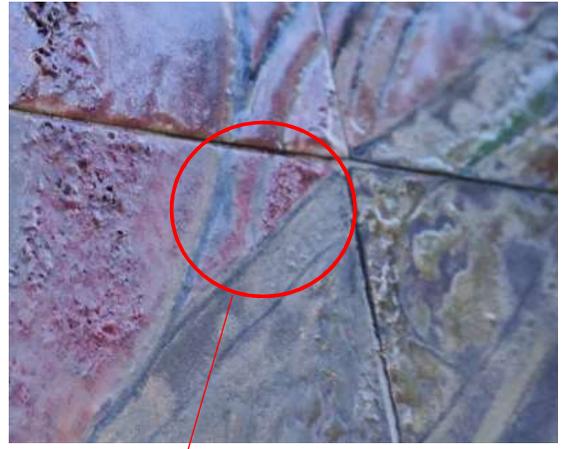
Luego de bruñir (brillante, integrado)

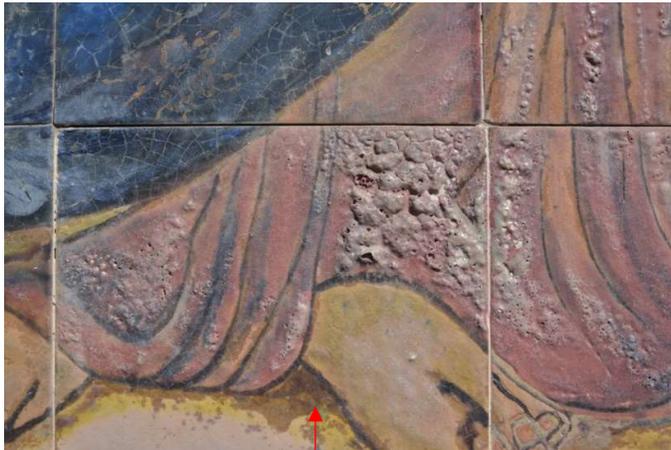
Antes (con cera y decoloración)

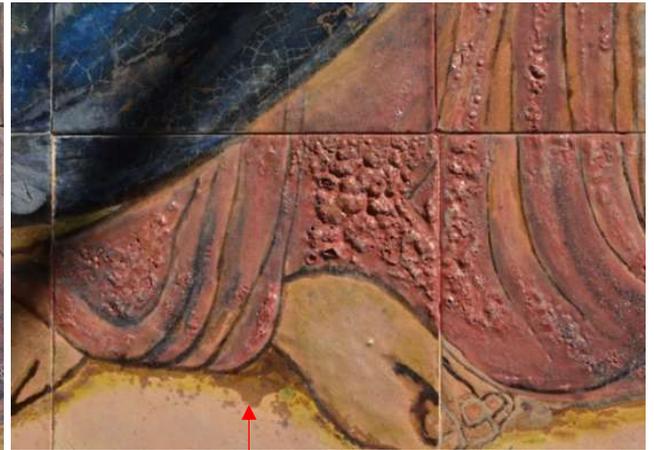
Después (sin cera y con reintegración cromática)

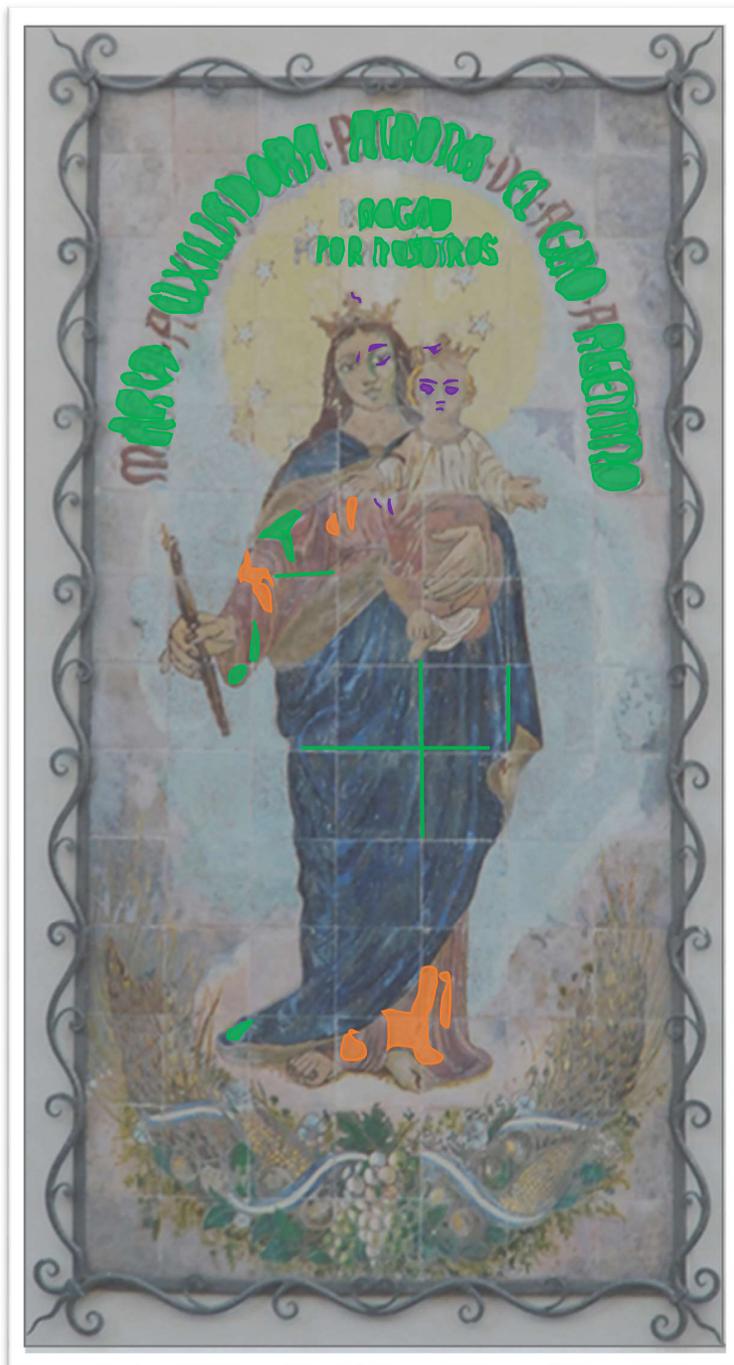
Sectores donde se realizaron las reintegraciones cromáticas y las técnicas utilizadas

- Técnica rigatino
- Línea en tonos tierras
- Técnica puntillismo

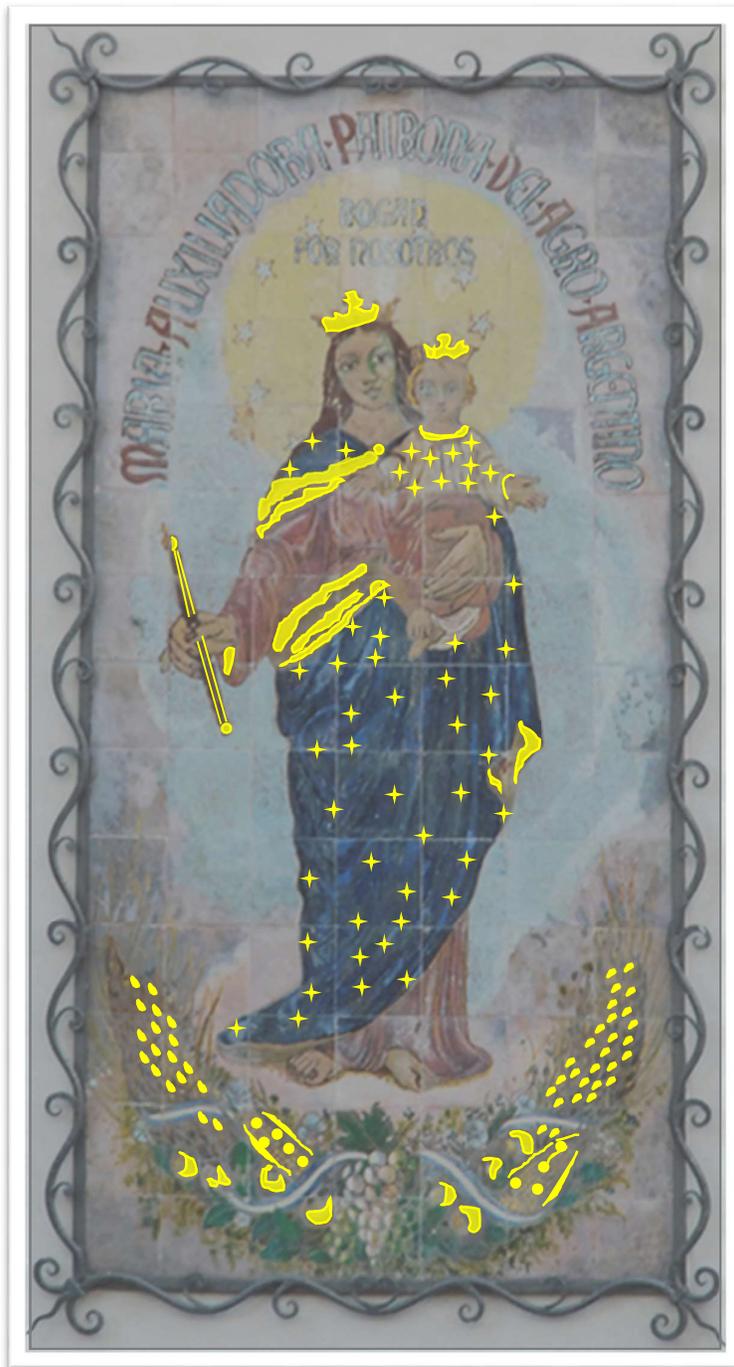
Mapeo de las reintegraciones de dorados

La tarea se llevó a cabo con mica dorada (oro pálido) y goma arábica. Este medio fue preparado a baño maría con una doble proporción de agua destilada y con un par de gotas de ácido acético al 10% v/v como antipútrido. Además, se colocó una protección muy diluida de Paraloid B-72 sobre las reintegraciones ya que la goma arábica se diluye en agua y el mural se encuentra expuesto a las lluvias durante la intervención.
