Informe de Gestión 2022

Programa de Recuperación y Conservación del Patrimonio Cultural

Restauración y puesta en valor del mural

“MARÍA AUXILIADORA PATRONA DEL AGRO ARGENTINO”

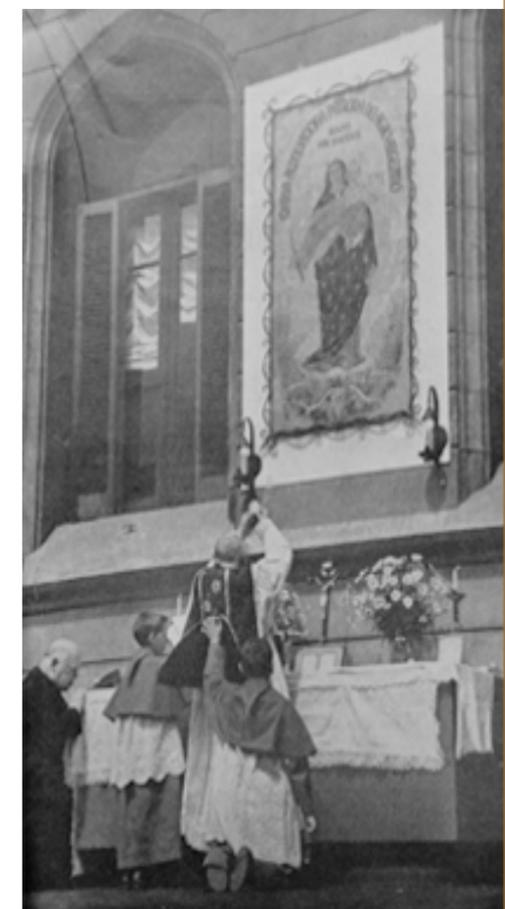
La principal problemática del mural era la alteración cromática debido a la suciedad y a la decoloración producida por los rayos del sol, además de la oxidación de sus dorados.

Fotografía histórica del Mural de la Virgen María Auxiliadora Patrona del Agro Argentino

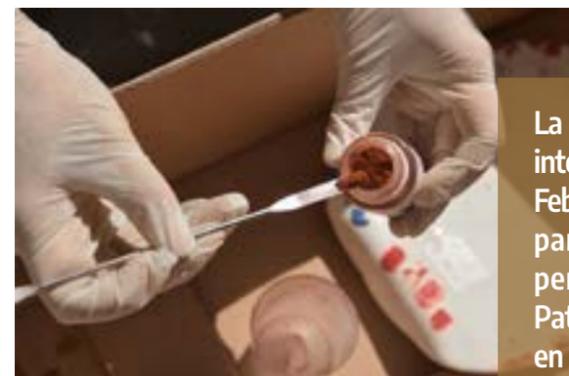
Busqueda del color a utilizar

La ejecución de la intervención integral llevada a cabo entre Febrero y Marzo del 2022 por parte del Programa de Recuperación y Conservación del Patrimonio Cultural, incursionó en un abordaje técnico multidisciplinario que ha ejercido la crítica para recuperar la unidad potencial de la obra de arte sin producir un falso histórico, recuperando así la lectura de la misma gracias a los trabajos de limpieza, estabilización y reintegración cromática, conservando marcas del tiempo y con un respeto absoluto por sus texturas visuales y acabados de la época.

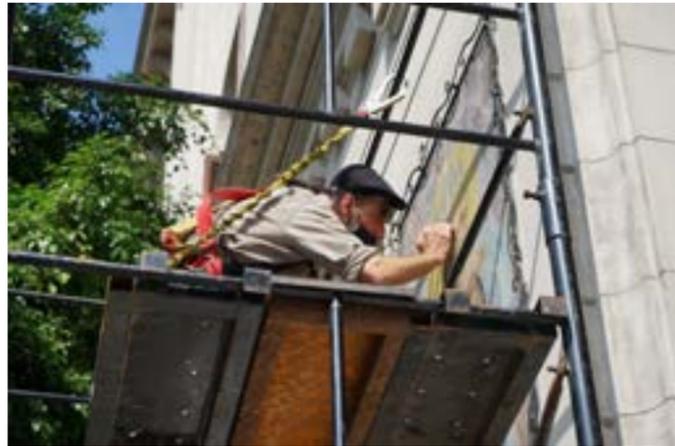
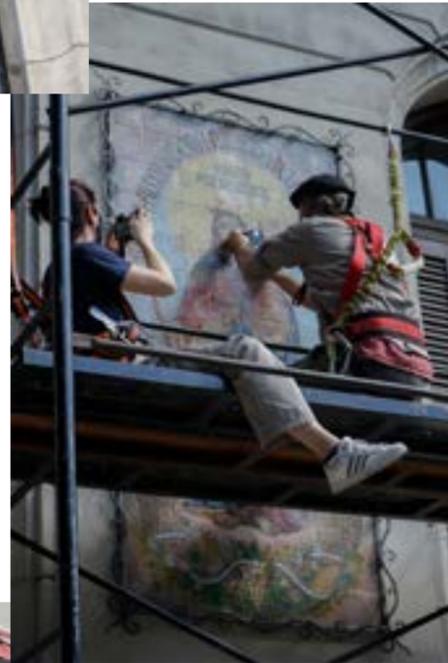
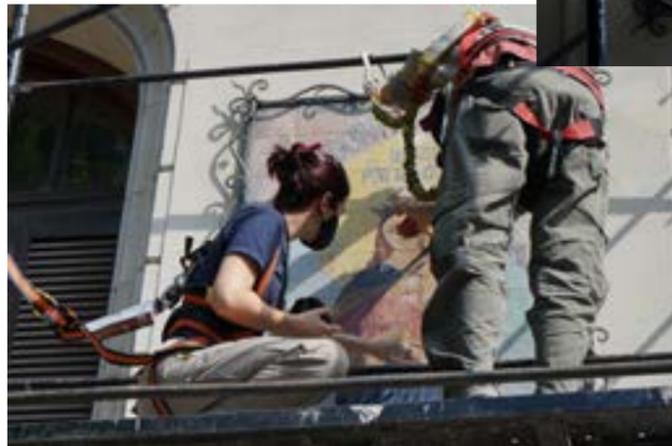
Realización de tomas de muestras y estudios científicos del mural de la Virgen “ María Auxiliadora Patrona del Agro Argentino”emplazado en la fachada sur del 982, llevados a cabo por el INTI

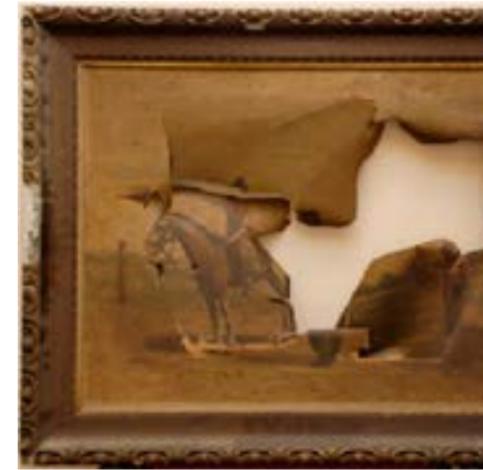
Óleo sobre tela - 100 cm x 120 cm

La primera etapa en la restauración de este óleo sobre tela comenzó en el 2017 consistió en la compleja tarea de estabilizar el soporte de la obra. La tela se encontraba muy deteriorada por el paso del tiempo, con considerables pérdidas de tejido y capa pictórica. Esta estabilización del soporte consiste en realizar trabajos en la estructura de la tela original: limpiezas técnicas en el reverso, realización de injertos en las zonas con pérdida de tela y la adhesión de una tela secundaria que aporta mayor estructura al conjunta de la obra. Finalizado este procedimiento se montó a un nuevo bastidor.

En las siguientes etapas, quedará por intervenir el marco original de la obra, consolidar capa pictórica, la limpieza de la superficie, la reintegración e integración de capa pictórica.

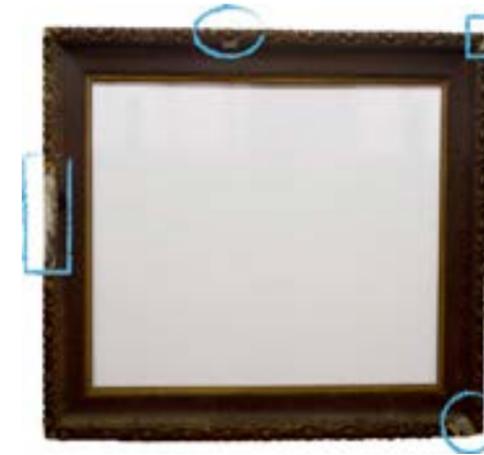
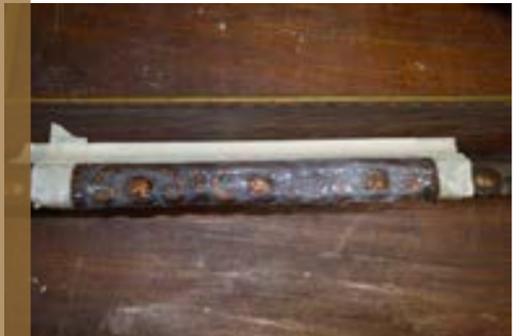
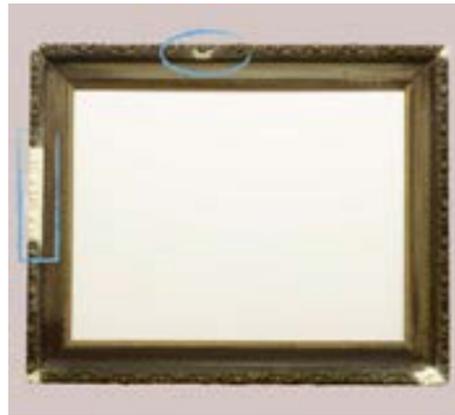
se podía determinar: presencia de suciedad superficial, pérdida de materia en ornato, oxidación de dorados, pérdida de adhesión en los ensambles de las maderas, repintes, entre otros.

Como primera medida, se resolvió realizar una limpieza integral de las partes para poder establecer con mayor precisión el alcance de la intervención. Esta limpieza se realizó con una solución acuosa para remover suciedad, grasas y materias adheridas en la superficie del marco. El resultado confirmó la presencia de repintes en los planos lisos, dorados muy oxidados con reintegraciones hechas con polvo de oro.

Finalizado esta primera limpieza, se continuó con la consolidación de los ornatos y la adhesión de los segmentos que dan forma al marco. Para ello, se utilizó un adhesivo sintético de PVA, colocándose este adhesivo en ambas caras de los cortes dejándolas prensadas por un tiempo de 24 hs. Los ornatos de yeso origi-

nales, presentaban pérdida de adhesión: éstos fueron adheridos a la superficie de la madera con un adhesivo sintético y se dejaron prensados también durante un período de tiempo de 24 hs.
