**RESTAURACIÓN Y PUESTA EN VALOR DEL MURAL
"MARÍA AUXILIADORA, PATRONA DEL AGRO ARGENTINO"**

INTRODUCCIÓN

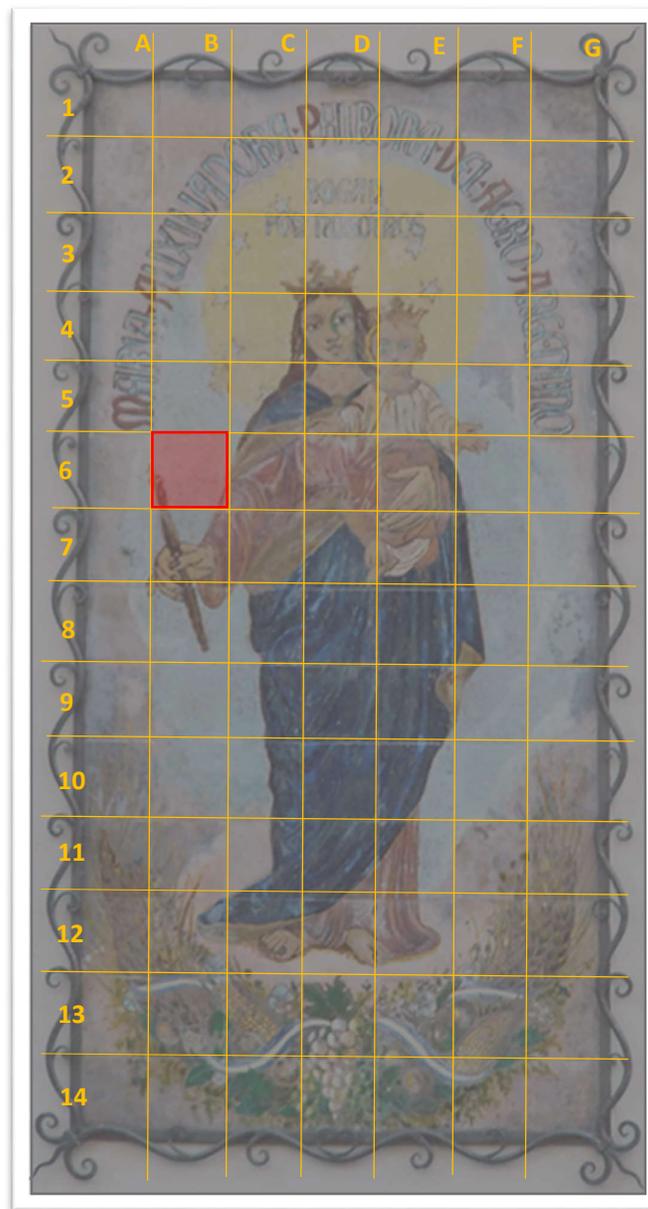
La capa pictórica y el vidriado presentan problemáticas intrínsecas de su manufactura debido a que el horno no alcanzó la temperatura suficiente para lograr el acabado típico que se aprecia en las piezas de cerámica. Por el contrario, alcanzó una temperatura máxima tal, que provocó un estado de ebullición y no llegó a los grados centígrados que logran el “planchado” homogéneo. Es por esta razón que se observa una irregular distribución de la capa pictórica y vítrea, las cuales presentan ampollas y oquedades, además de lagunas.

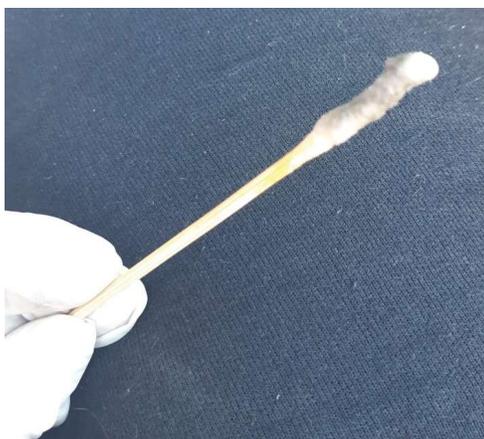
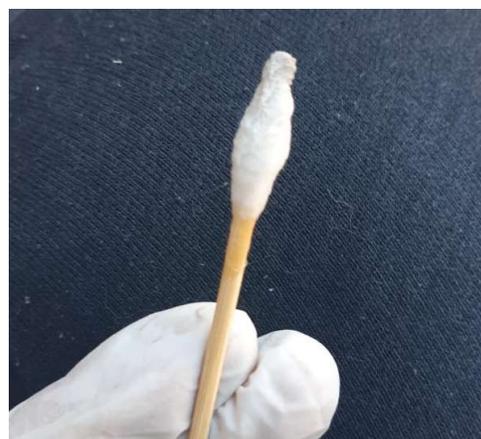
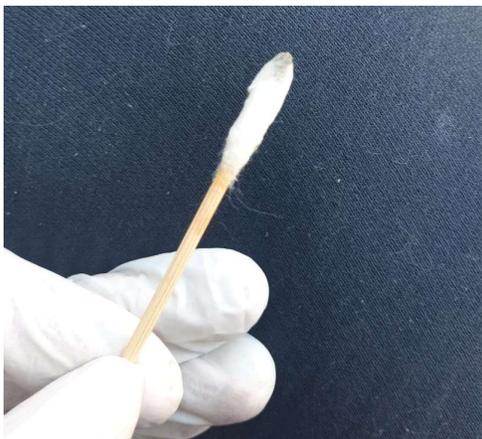
Por otro lado, hemos llevado a cabo pruebas de solubilidad que nos permitieron llegar al tratamiento indicado para tratar el bien. Las mismas se realizaron con Tritón x-100 al 10% v/v, hidroalcohol al 70% v/v y agua amoniacal al 5% v/v.

Resultado: Se ha optado por una limpieza con Tritón x-100 al 10% v/v dado a los resultados óptimos de remoción de suciedad y de cera.

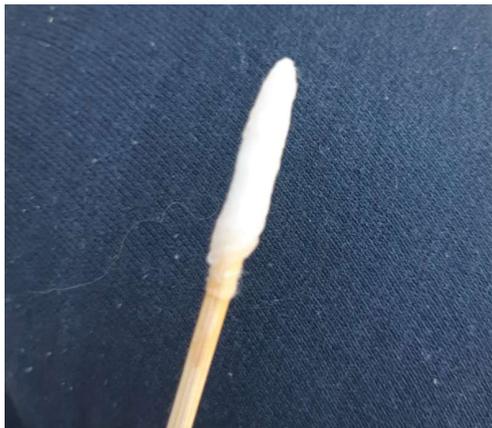
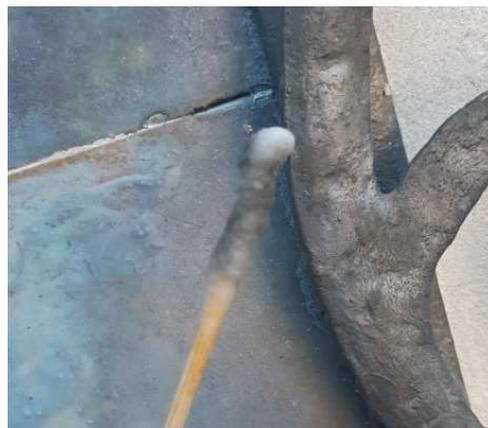
Además, se han realizado pruebas de solubilidad para la limpieza del marco de hierro con hidroalcohol al 70% v/v y con acetona al 40% v/v.

Resultado: Se ha optado por una limpieza con hidroalcohol al 70% v/v debido a los resultados óptimos de remoción de suciedad.

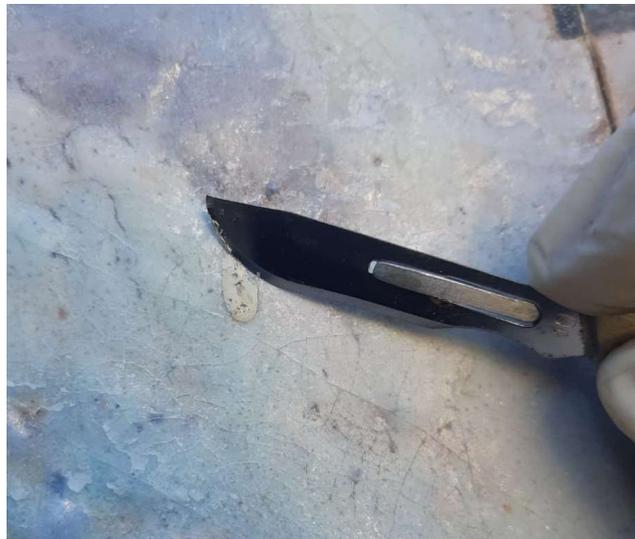
El soporte presentaba integraciones de material realizadas con CaCO_3 en algunas juntas y esquinas donde hay pequeñas pérdidas de material original. La pieza **B6** se encuentra partida.

Se removieron, a través de una limpieza mecánica en seco con bisturí, los depósitos de Carbonato de calcio (CaCO_3) provenientes de la intervención anterior.

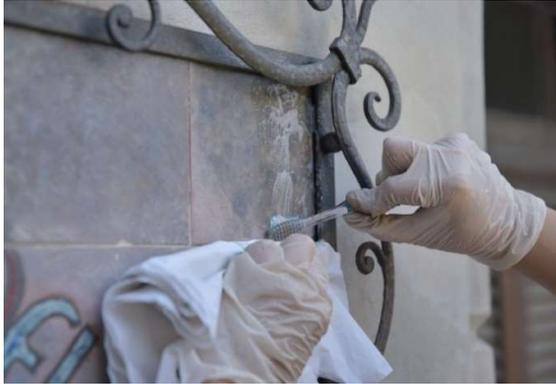
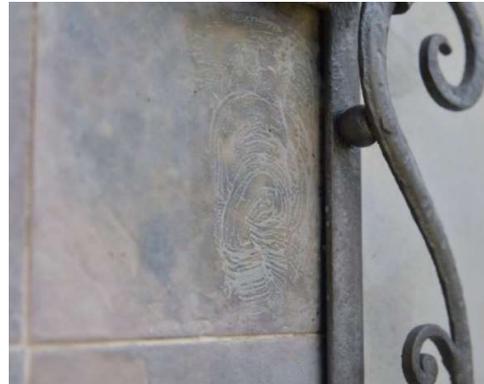
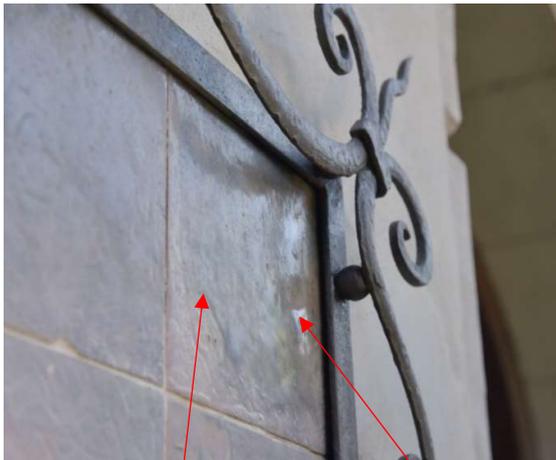
Otra razón por la que presenta alteración cromática es la suciedad superficial que presenta. Durante la intervención anterior, el equipo a cargo optó por colocar cera microcristalina con biocida como capa de protección del bien, lo cual resulta inadecuado para este tipo de superficies expuestas a las radiaciones solares y al smog de manera permanente. Esto provocó depósitos de suciedad y la opacidad de las piezas cerámicas.

El siguiente paso fue retirar la capa de cera colocada durante la intervención del 2011, previa a la creación de nuestro programa, ya que, como fue mencionado anteriormente, no es un tratamiento adecuado para un bien que se encuentra en la intemperie. Esta tarea se llevó a cabo con una solución de Tritón x-100 preparada al 10% v/v con ayuda de cepillos de cerda suave, seguido del enjuagado de la misma con algodón y agua destilada, ya que de usar una esponja sintética se corría el riesgo de depositar partículas de la misma en la superficie irregular de la obra.

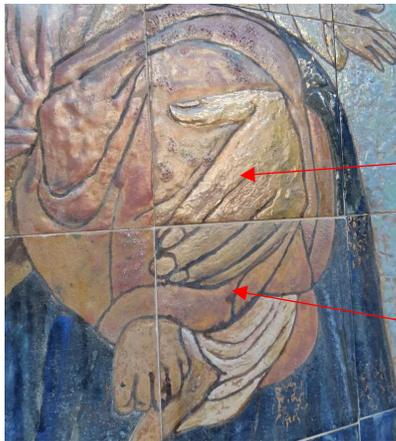
Luego de la limpieza

Previo a la limpieza, con la capa de cera

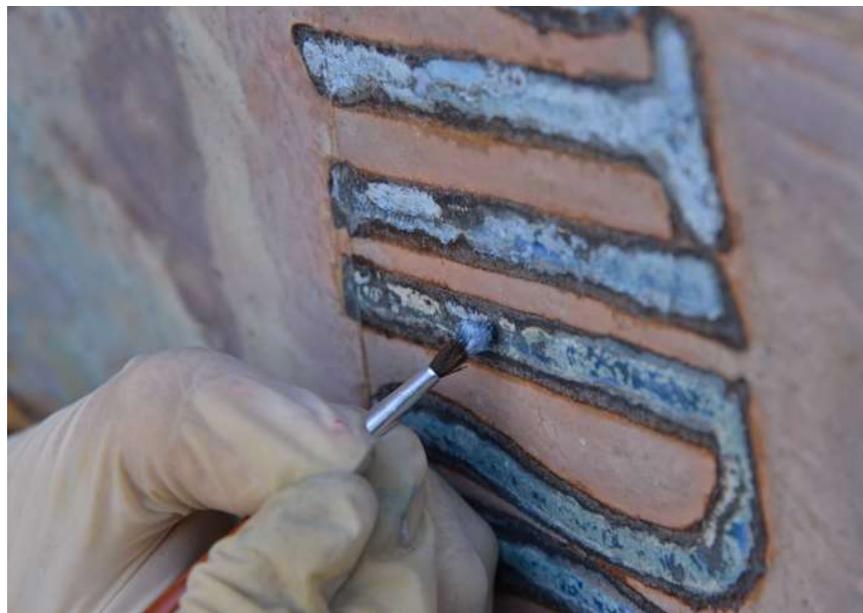
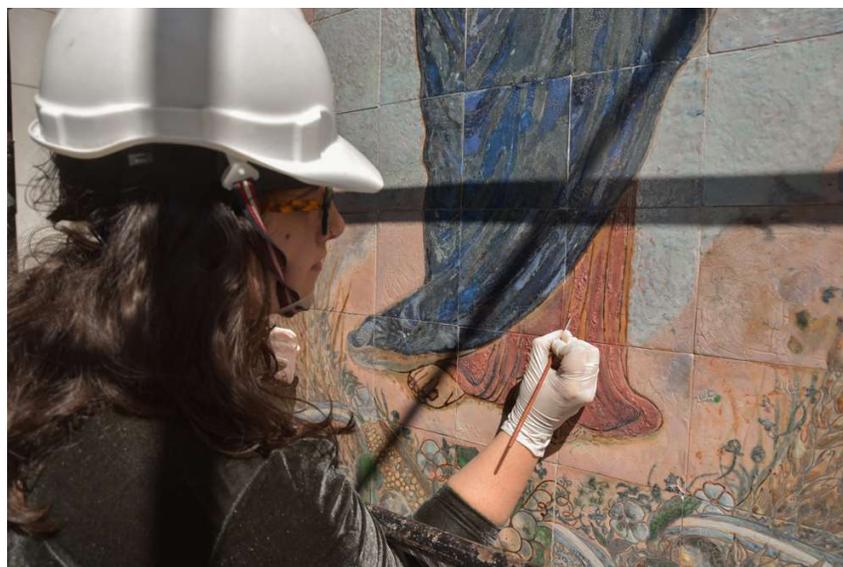
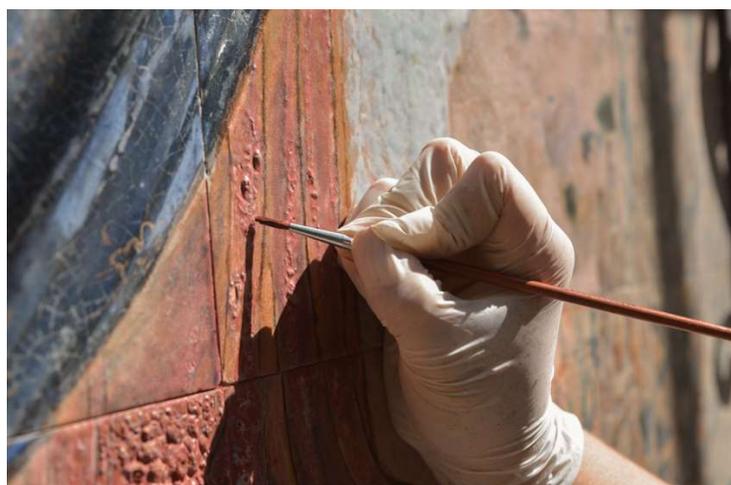
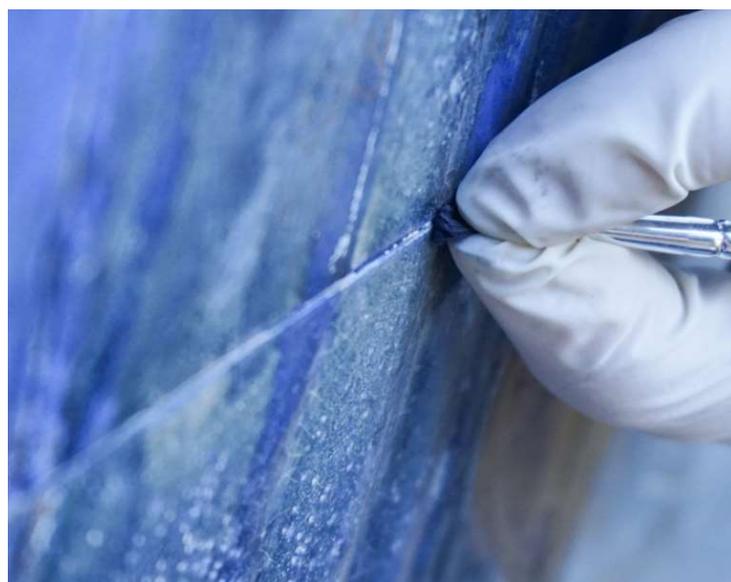
La principal problemática de este bien cultural es la alteración cromática que sufrió gracias a la exposición constante a lluvias, smog y a las radiaciones solares directas desde que amanece hasta las 14hs.; agentes medioambientales que provocan deterioros físico-químicos de acumulación paulatina. A esto se le suma la problemática intrínseca (de manufacturación) que presenta, cuyas zonas donde se perciben mayores deformaciones no llegaron a poseer vidriado, quedando más expuestas a estos agentes. Esto provocó la pérdida y decoloración de algunos pigmentos.

El siguiente paso fue la reintegración cromática a través de la técnica *rigatino* en algunas zonas, y de puntillismo en otras, utilizando pigmentos, carbonato de calcio (CaCO_3) y Primal al 50% v/v en agua destilada. Cabe destacar que la reintegración cromática se llevó a cabo en las zonas donde la pieza sufrió decoloración.

Se han reintegrado satisfactoriamente algunos sectores del manto rojo, algunos del manto azul y las letras.

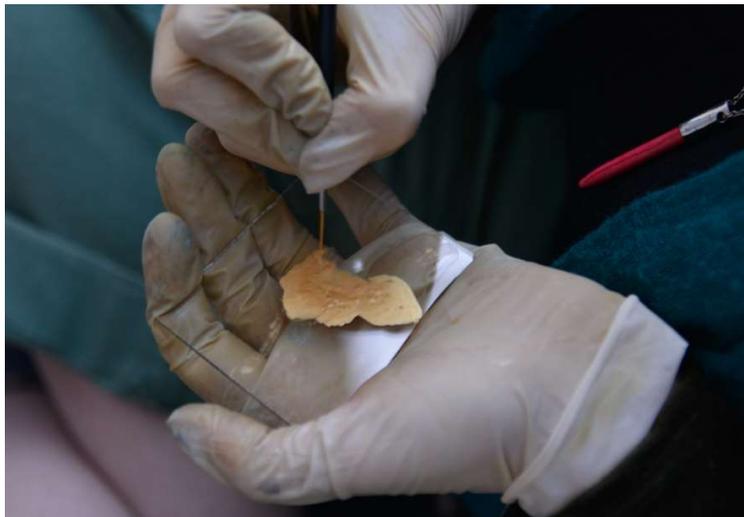
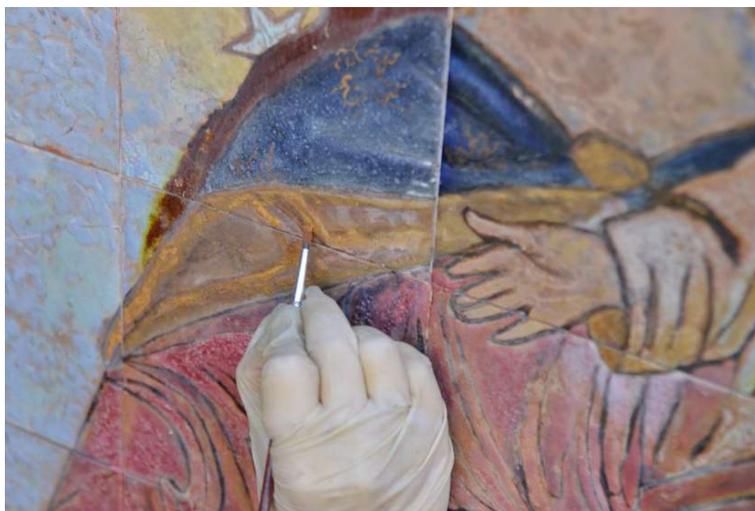
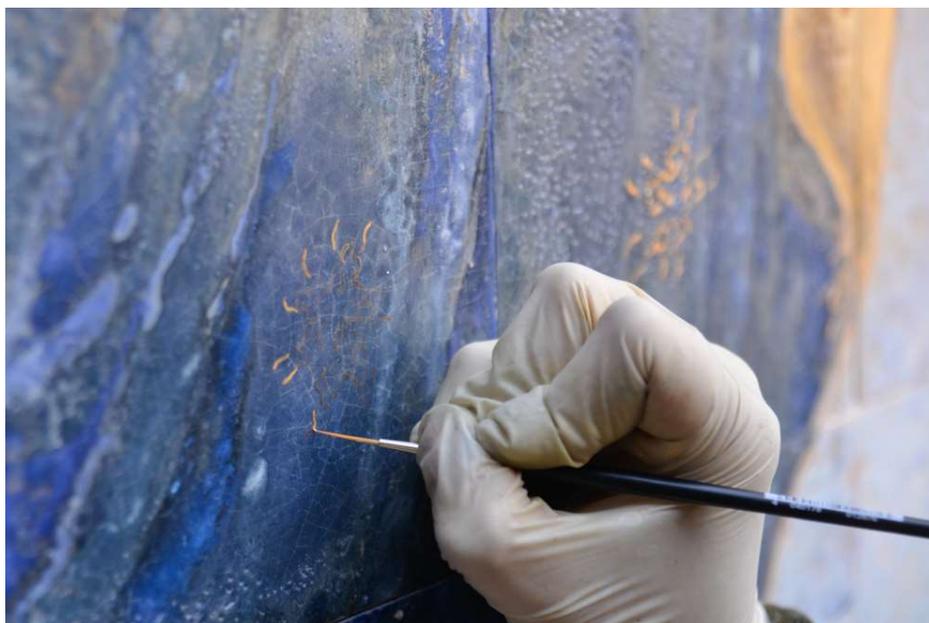
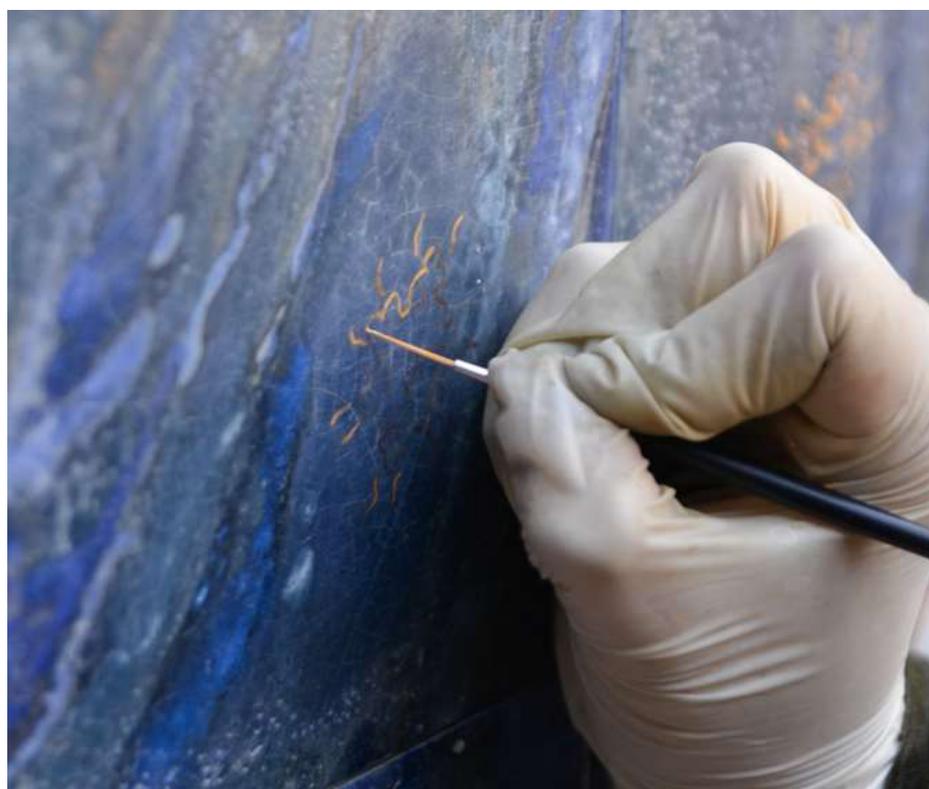
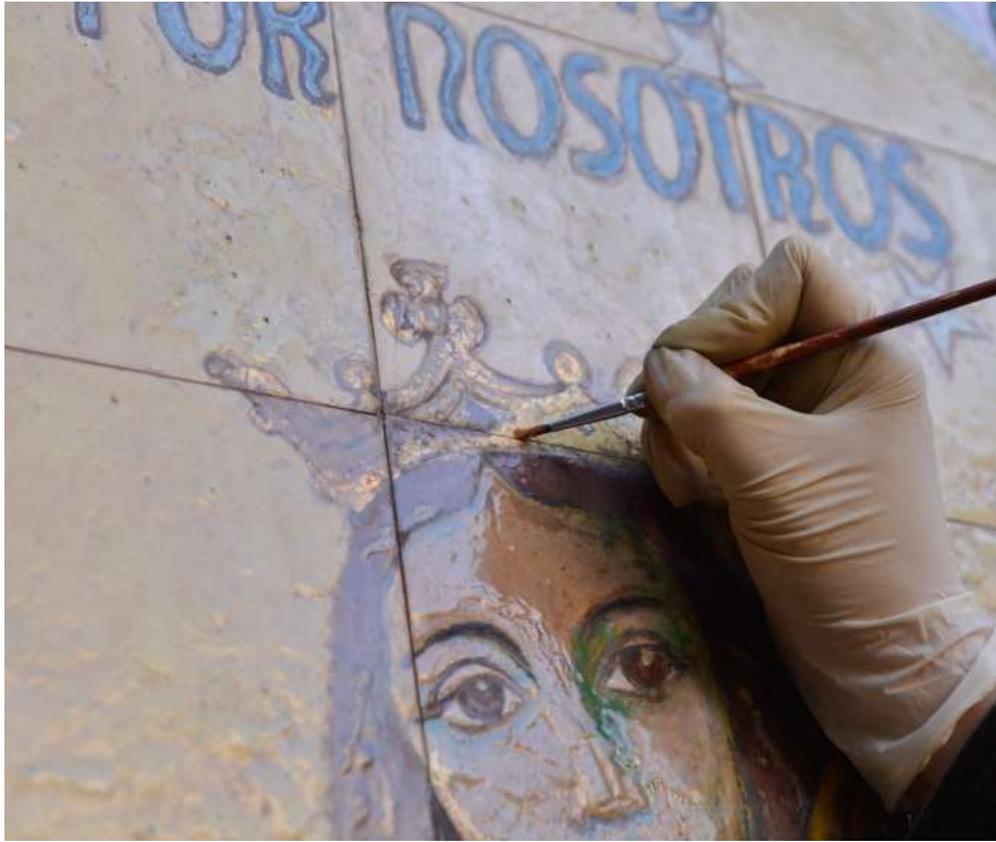
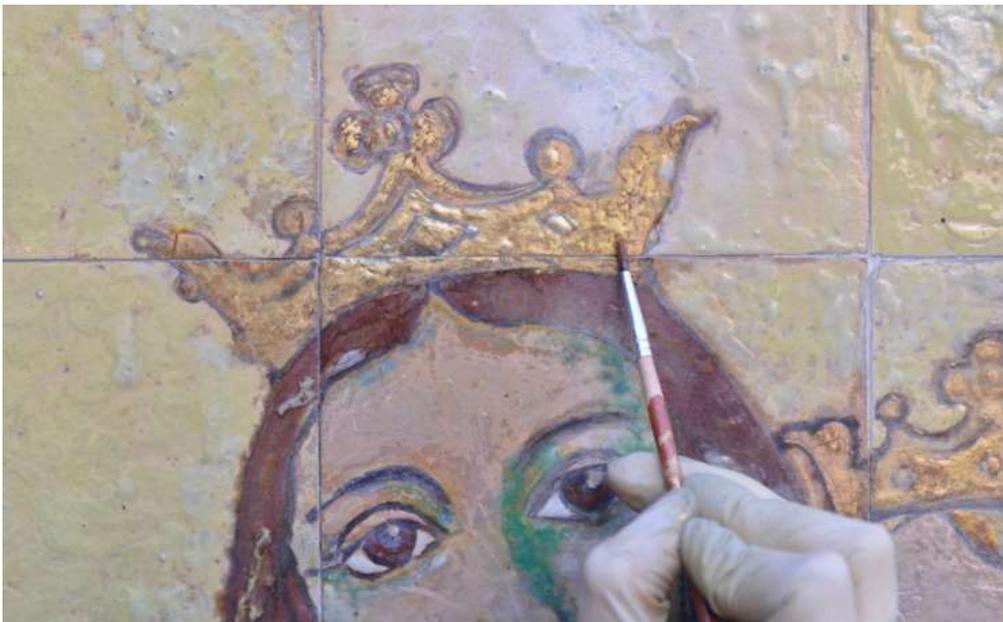
El dorado presente en algunos azulejos de encuentra en estado de oxidación.

En cuanto a las zonas donde los pigmentos oxidaron (se observan las coloraciones verdosas y los dorados ennegrecidos), solo se retocaron los dorados. Esta decisión se basó en la importancia de que se note la decisión de los artistas en utilizar detalles en dorado para representar esta imagen y al tener en cuenta de que se trata de una imagen de culto. Por otro lado, la oxidación de los pigmentos del rostro se conservó, ya que forma parte de la historicidad de la obra, no se encontraron fotografías del estado original de la pieza, y aporta la data de facturación por parte de los artistas y las materialidades que trabajaron en aquel entonces.

La tarea se llevó a cabo con mica dorada (oro pálido) y goma arábica. Este medio fue preparado a baño maría con una doble proporción de agua destilada y con un par de gotas de ácido acético al 10% v/v como antipútrido. Además, se colocó una protección muy diluida de Paraloid B-72 sobre las reintegraciones ya que la goma arábica se diluye en agua y el mural se encuentra expuesto a las lluvias durante la intervención.

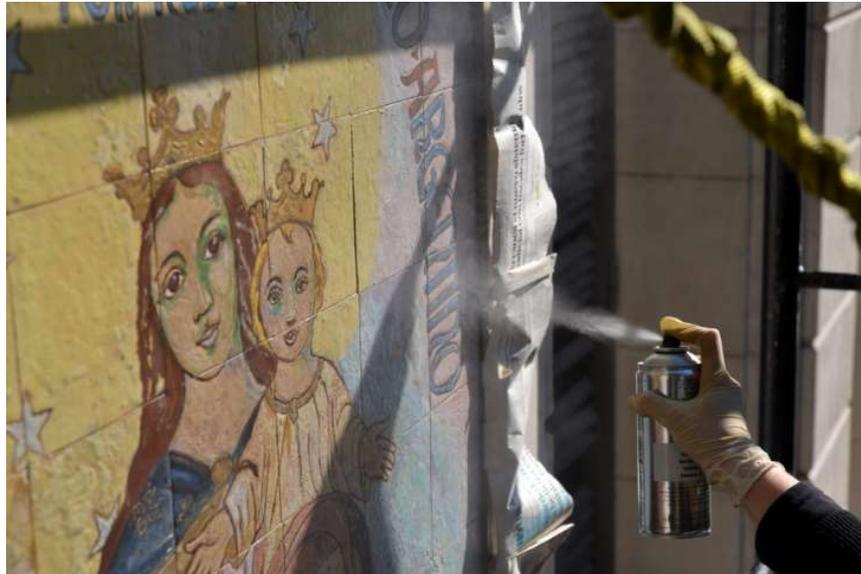
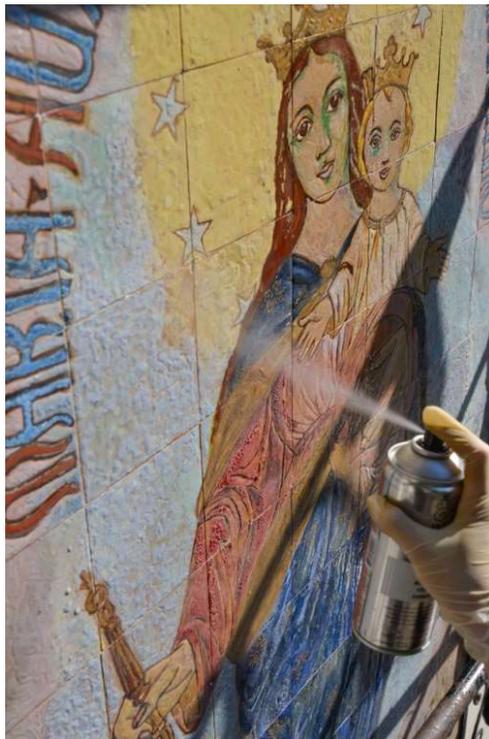
Se logró una mejor integración de los colores.

Para finalizar, debido a la ausencia de capa vítrea en algunos sectores y a la exposición permanente a las condiciones ambientales mencionadas, se colocó una capa delgada de barniz en aerosol de la marca *Winsor & Newton* con acabado brillante ya que ha probado ser muy estable y cuenta con características ideales para este bien como son su fácil remoción, su brillo y su protección contra los rayos ultravioleta (los cuales causan modificaciones en la estructura química, generando decoloración y otros deterioros que atentan contra la estabilidad del material). Esta protección previene la continuidad de la acción de estos agentes de deterioro y, así, ralentiza considerablemente la decoloración de los pigmentos.

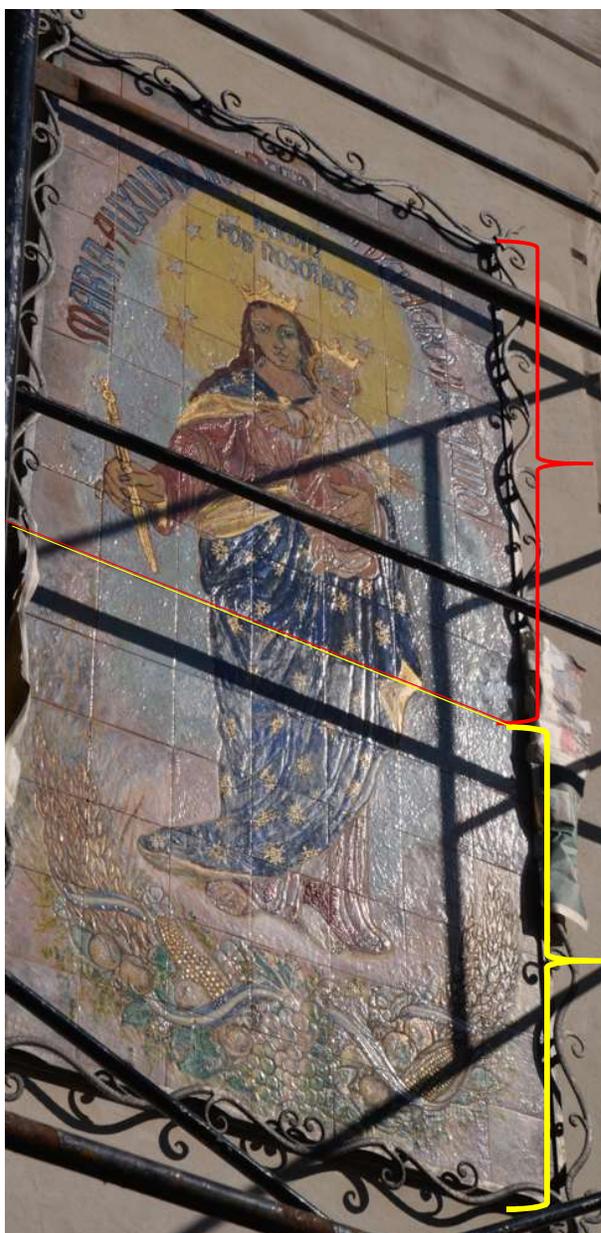
Zona con barniz

Zona sin barniz
